Memorial Descritivo

Projeto de Reparação e Manutenção da Câmara Municipal de Guaranésia - MG

Localização: Praça Dona Sinhá nº 269

Prédio Tombado - área com aproximadamente 340 m² conforme edital.

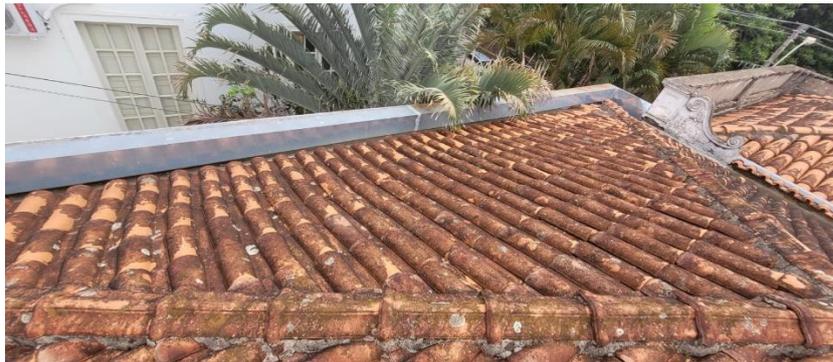
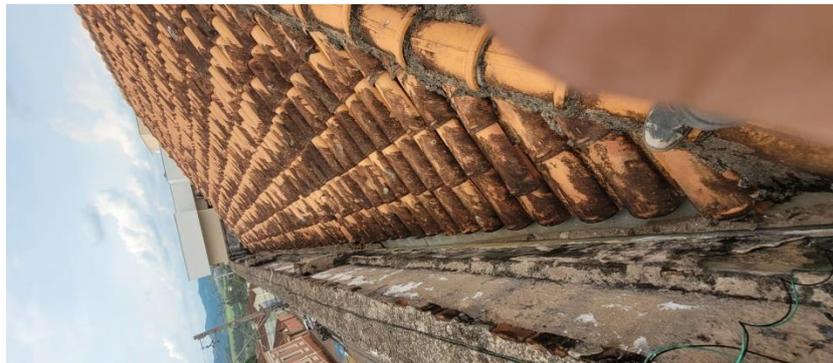
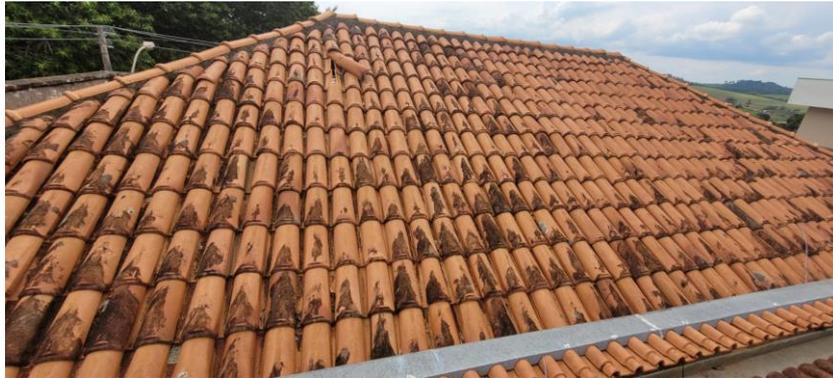
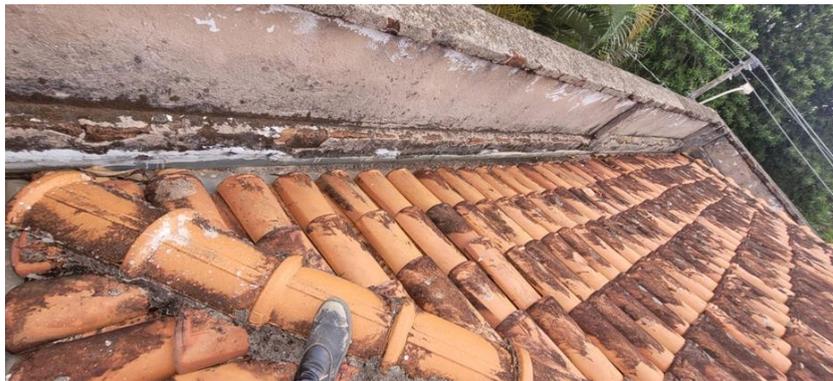
O telhado apresenta na área do prédio tombado telhas do tipo colonial mais conhecida por “capa e bica”. Conforme verificado “in loco” com os ventos provenientes das chuvas, as mesmas são deslocadas causando quebras das mesmas. Isso requer o uso de telhas que possam ser amarradas. Portanto a troca das telhas por telhas com pré furo de amarração, resistência < 300 kgf, hidrofulgadas com silicone ou resina, com baixa absorção de água < 13%, uniformes dimensionalmente, de preferência telhas que atendam a quantidade de 13 telhas por m² e com a Certificação CCB. Troca das posições do ripamento e verificação e trocas da trama de madeira caso necessário.

Arredondamento= 2.500 telhas (+cortes) + telhas para cumeeira (*).

| 2.1 | Verificação de todo o telhado e onde houver telhas soltas, deslocadas ou quebradas deverá haver a troca ou manutenção; (Anexo 01) |
| 2.4 | Troca de todas as telhas existentes. (Anexo 01) |

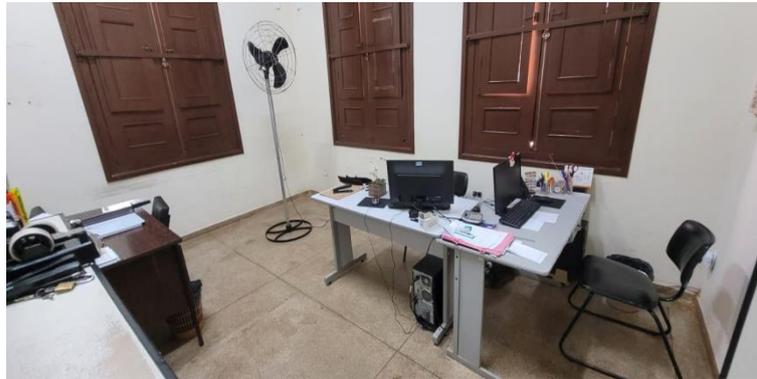
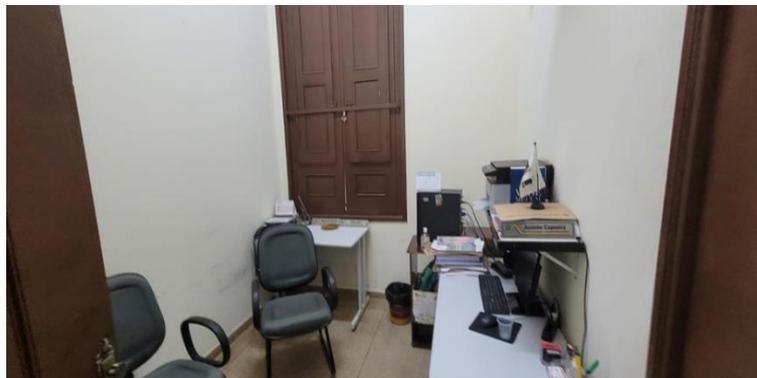
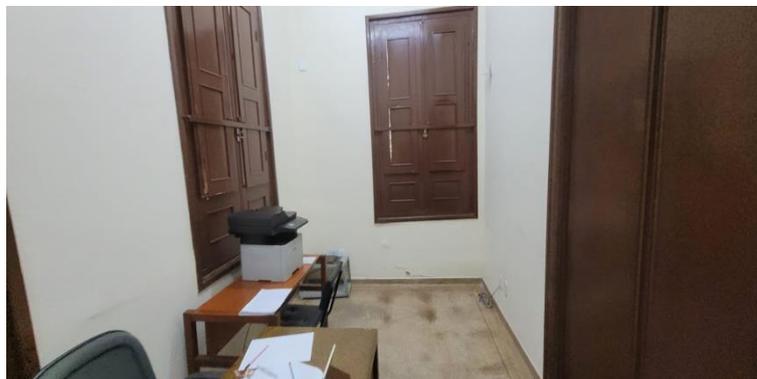
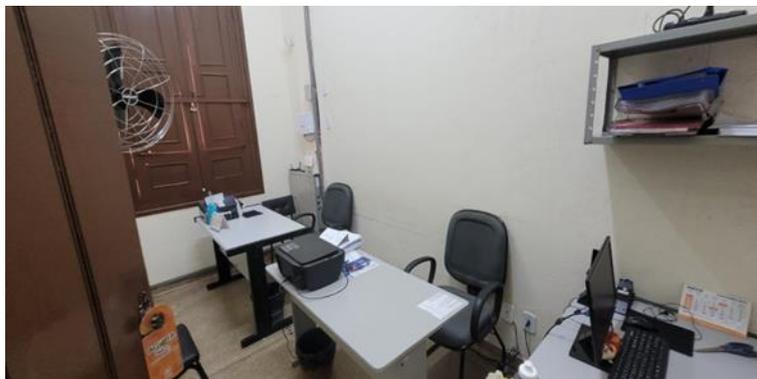
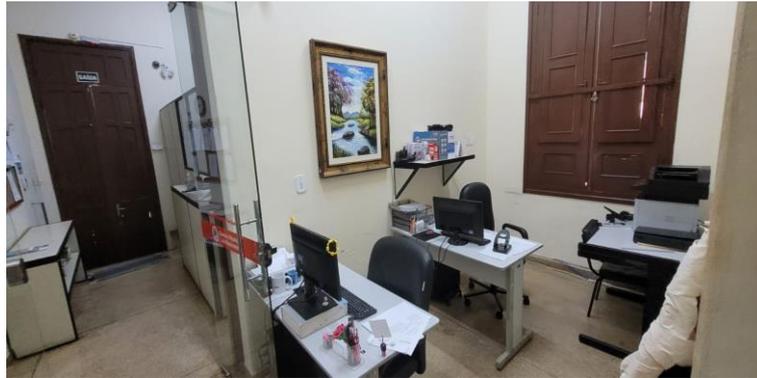
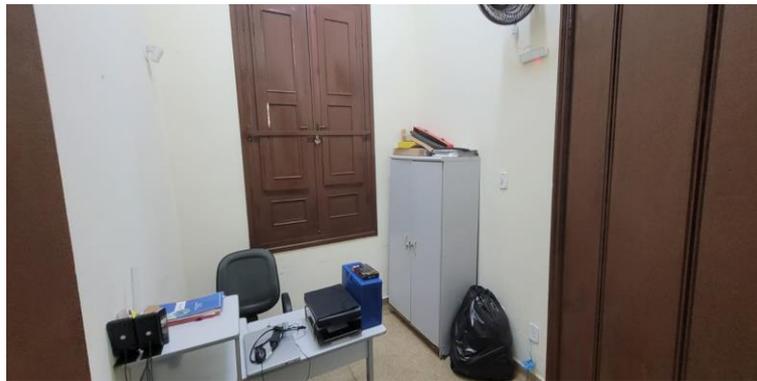
Foram verificados podridão e desalinhamento em todas portas e janelas do prédio, sendo necessário a troca de peças, calafetamentos e alinhamento das mesmas, bem como nova pintura em tinta esmalte sintética para proteção solar.

Serão necessárias as trocas das soleiras existentes nas janelas, pois as mesmas se encontram em inconformidade facilitando a passagem de água para dentro do prédio. (Medidas 125x35)

Troca das dobradiças em Aço Palmela (840) 4x6 reforçada para maior abertura das janelas.

Será necessário a verificação de todas as fechaduras atendendo a segurança em todas as janelas e portas tanto internas quanto externas.

Recolocação dos vidros faltantes nas janelas e recolocação das massas de fixação.

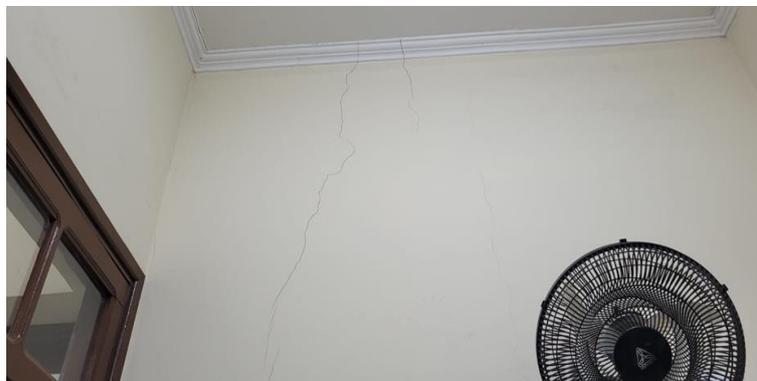
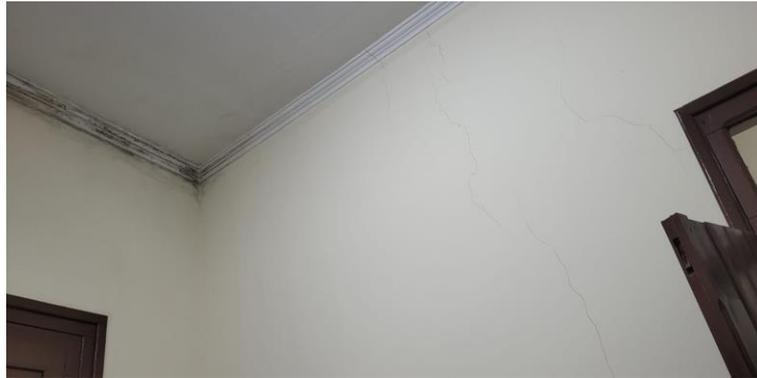
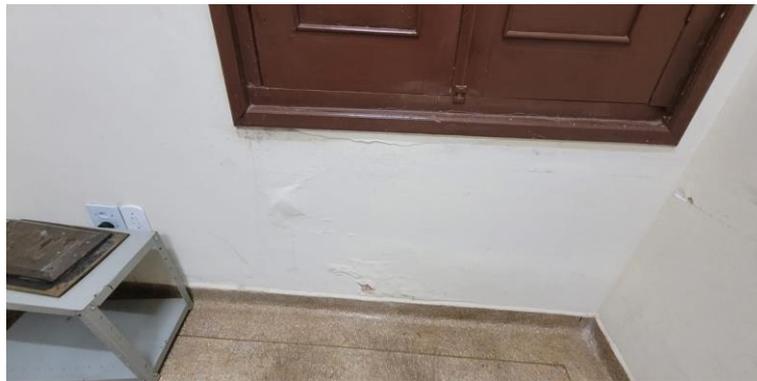
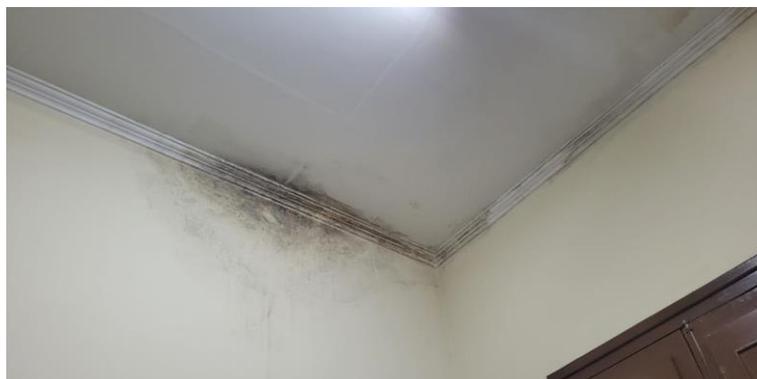
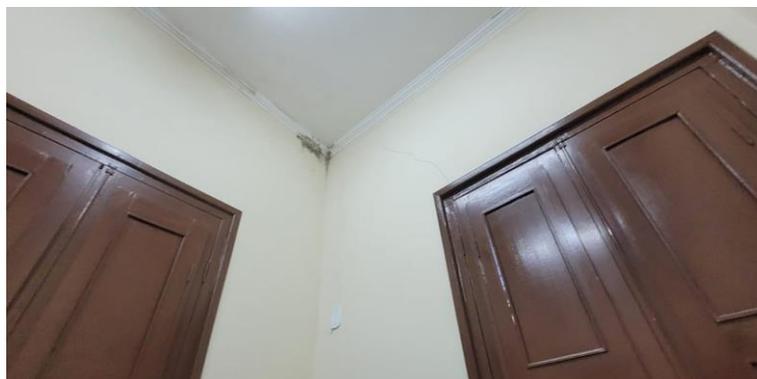
Se fará necessário o reparo de infiltrações ocorridas por goteiras do telhado, afetando o teto em gesso acartonado.

Reparo nas trincas existentes nas paredes em sentido vertical, retirando o revestimento danificado e fazendo aplicação com tela inserida e selante elástico
Reparo de infiltrações ascendentes com retirada do reboco, fazendo a impermeabilização, novo reboco e nova pintura.

| 7.1 | Reparo do forro em gesso acartonado provocado por infiltrações em duas salas. |
| 7.2 | Reparo nas trincas existentes nas paredes em sentido vertical, removendo o revestimento danificado e fazendo aplicação com tela inserida e selante elástico. |
| 7.3 | Remoção de infiltrações acidentais nas paredes com retirada do reboco, aplicação de impermeabilizante e novo reboco. |
